ELEMENT NR 2 PROJEKTU BUDOWLANEGO PROJEKT ARCHITEKTONICZNO-BUDOWLANY

PRACE REMONTOWE I RESTAURATORSKIE W KOŚCIELE PARAFIALNYM W ŁUPAWIE WRAZ Z WYMIANĄ UTWARDZEŃ TERENU

Adres kategoria obiektu budowlanego	Łupawa 38, 76 – 242 Łupawa dz. nr ewidencyjny: 166 obręb ewidencyjny: 0010 Łupawa, jednostka ewidencyjna: gmina Potęgowo ID działki: 221207_2.0010.166 Kościół Parafialny pw. Matki Boskiej Częstochowskiej w Łupawie Kategoria obiektu budowlanego: X Nr rejestru zabytków Województwa Pomorskiego 201 (nr dawnego rejestru zabytków Województwa Słupskiego - 76) Data wpisu – 02.02.1961
Inwestor	Parafia pw. Matki Boskiej Częstochowskiej w Łupawie Łupawa 38 76 – 242 Łupawa
<p>Zgodnie z wymogami art. 34, ust. 3d punkt 3 ustawy z dnia 7 lipca 1994r. „Prawo Budowlane” oświadczam, że projekt architektoniczno-budowlany prac remontowych i restauratorskich budynku kościoła Parafialnego pw. Matki Boskiej Częstochowskiej w Łupawie wraz z wymianą utwardzeń terenu na działce o nr ewidencyjnym nr 166 w obrębie ewidencyjnym Łupawa, jednostka ewidencyjna gmina Potęgowo, dla potrzeb i warunków miejscowych został sporządzony zgodnie z obowiązującymi przepisami oraz zasadami wiedzy technicznej na dzień oprac

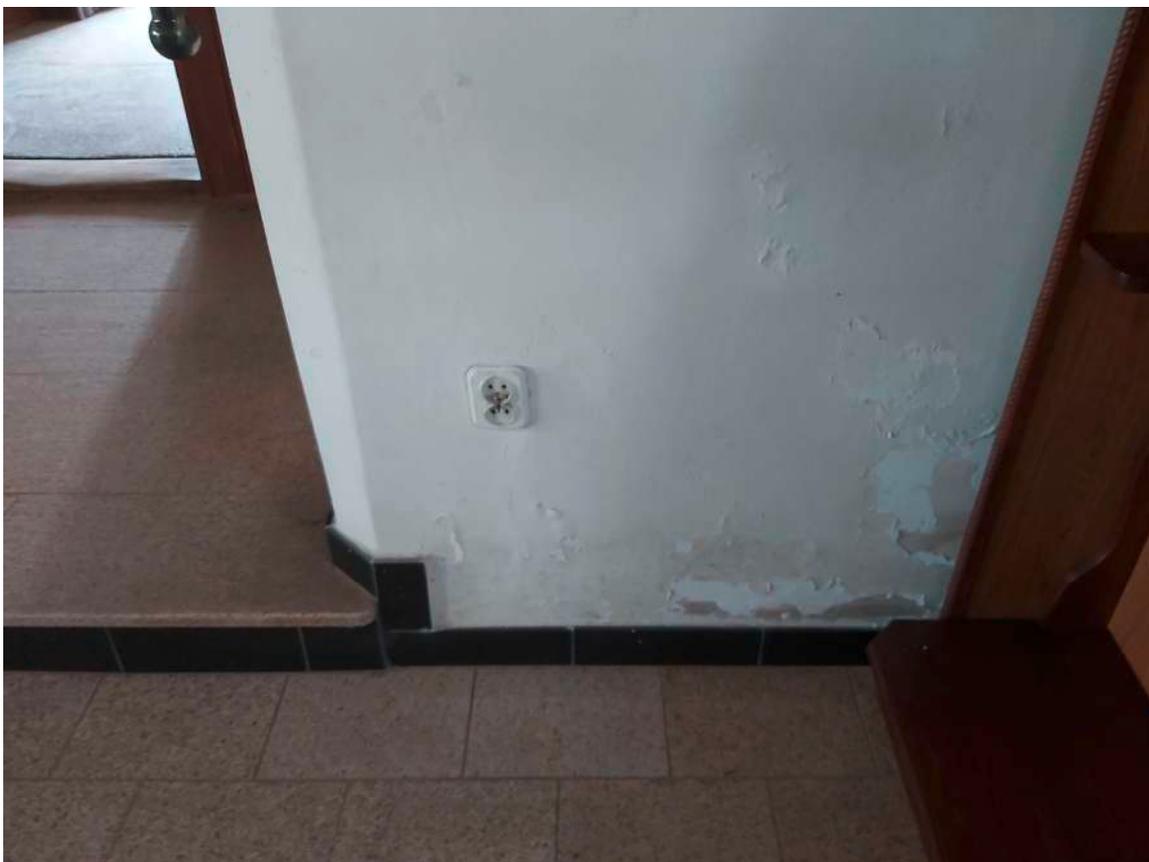
Zdjęcie nr 1: Łuszczenie farby emulsyjnej na ścianie wewnętrznej

Podczas wizji wykonanej we wnętrzu Kościoła stwierdzono, że przed malowaniem ścian farbą emulsyjną na ścianach przeprowadzono szpachlowanie powierzchni niewłaściwym materiałem. Użyto szpachli z zawartością gipsu (lokalizację pokazano na zdjęciu nr 2). Na powierzchni tynku gipsowego w środowisku zwiększonego zawilgocenia powstają plamy, wykwyty. Ta wilgoć powoduje łuszczenia gipsu co docelowo powoduje łuszczeniem farby.

Jedną z cech farby emulsyjnej jest to, że pomalowana powierzchnia „nie oddycha”. Wilgoć pochodząca z tynku i muru kumuluje się pod farbą doprowadzając ją do powstawaniu pęcherzy, a w rezultacie odpadnięciu łuszczącej się farby.

- demontaż ruchomych elementów ścian (obrazy) i zabezpieczenie ich poza miejscem działań.
- zabezpieczenie posadzki i stałych elementów wyposażenia (ławki, okna, empora itp.)
- usunięcie warstwy farby emulsyjnej oraz gipsu szpachlowego
- powierzchnie zagruntować (UNIGRUNT)
- wyrównanie powierzchni ścian. Prace te należy wykonać wapienną zaprawą o minimalnym uziarnieniu następnie dokonać przetarcia powierzchni
- dwukrotne malowanie farbą krzemianową (dla powierzchni wewnętrznych) np. Remmers lub podobne
- do malowania zastosować farbę białą tej samej firmy

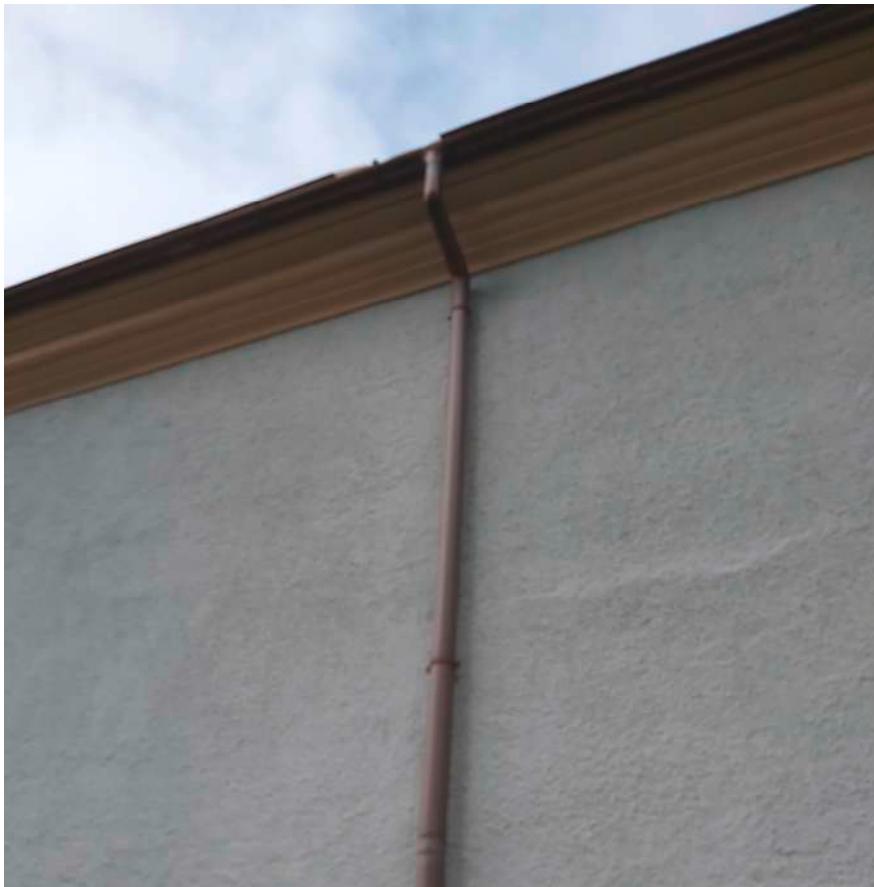
Zdjęcie nr 3: ubytki rynny w miejscu spływu wody do rury spustowej.

Podczas wizji stwierdzono iż zamontowane rynny oraz rury spustowe mają zbyt mały przekrój w stosunku do powierzchni dachu. Na obiekcie zamontowano rynny 120mm oraz rury spustowe o 100mm. Przy zwiększonych opadach deszczu system nie ma możliwości na bieżąco odprowadzić wodę deszczową z dachu. Woda ta przelewa się przez rynny i spływa po powierzchni ściany. Dodatkowo w okresie zimowym woda ze śniegiem i lodem blokuje „wejście” do rur spustowych. Przy tak dużej powłoki dachu należy zastosować większy przekrój rynien i rur spustowych.

Zaprojektowano rynny dachowe systemowe z blachy miedzianej o szerokości 1/2 Ø150mm Rynny należy zamocować na hakach ze spadkiem 0,5% w kierunku rury spustowej. Haki pod rynny należy mocować do deski okapowej w rozstawie maksymalnym co 60cm. Łączenie odcinków rynien zaprojektowano na złączki z uszczelką. Rury spustowe dachu systemowe o średnicy 120mm prefabrykowane. Rury spustowe należy rozmieścić w istniejących miejscach oraz dodać dwie dodatkowe rury na tyłach kościoła. Rury spustowe montować do ścian budynku używając obejm w rozstawie maksymalnym co 2,0m. Pierwszą górną obejmę należy zamontować bezpośrednio pod kolaniem łączącym rurę spustową z rynną.

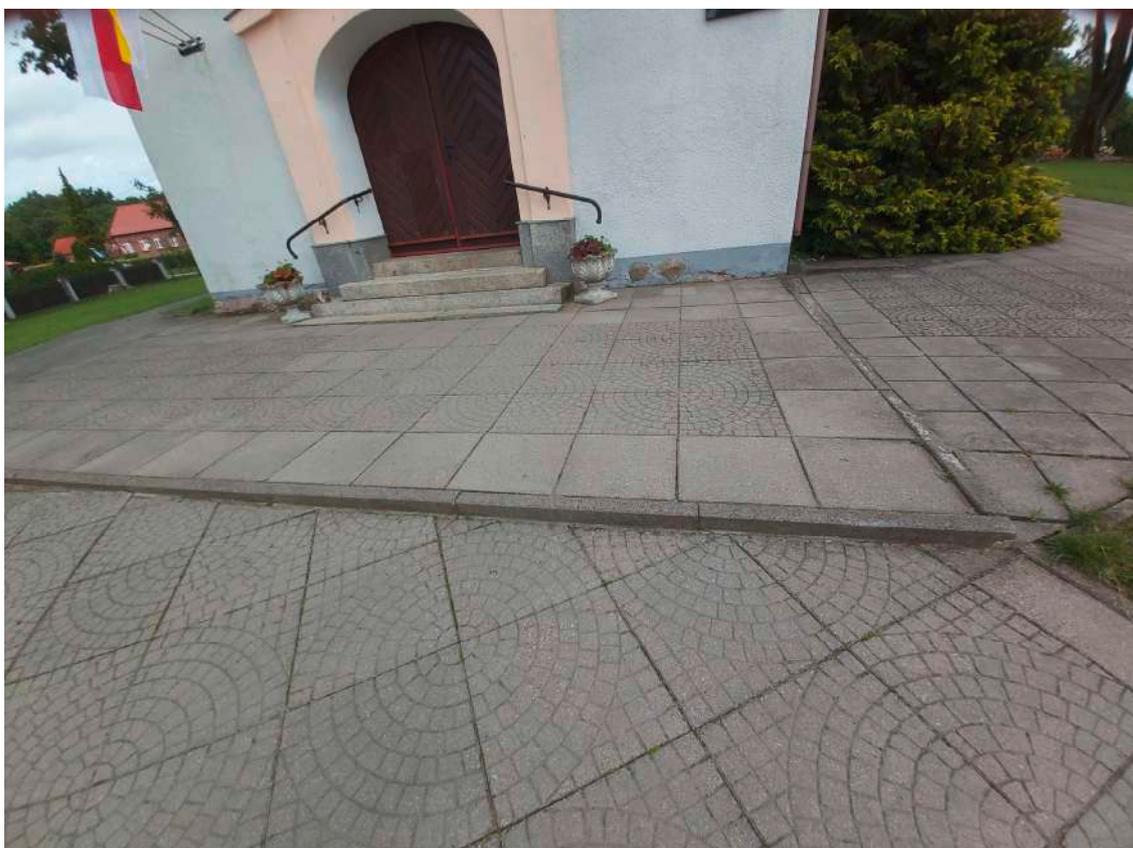
Zdjęcie nr 4: Utwardzenie przy wejściu do Kościoła – próg w twarzeniu

Wokół kościoła zostały wykonane utwardzenia w formie ścieżek, dojść od bramy do wejścia głównego kościoła. Aktualnie całość utwardzenia jest wykonana z płyt chodnikowych betonowych (gładkie i ozdobne). Płytki w kilku miejscach klawiszują, oraz nierównomiernie osiadły. Powierzchnia utwardzona jest w dobrym stanie technicznym lecz wymaga poprawy praktycznie na całej powierzchni utwardzonej. Dodatkowo brak spadków chodników powoduje zaleganie wody opadowej na terenie utwardzonym. W spoinach elementów drobnowymiarowych wyrastają trawy oraz inne rośliny. Dodatkowo obrzeże wykonane bez odpowiedniego oporu powoduje że płytki „rozjeżdżają się” zmieniając profil ścieżki. Dodatkowo próg przed wejściem do kościoła powoduje brak możliwości dostępu dla osób poruszających się na wózkach inwalidzkich oraz z trudnościami ruchowymi.

- Utwardzenie terenu z elementów drobnowymiarowych - kostka betonowa h=8cm, wymiary zewnętrzne ~36x26cm.
- Geometrię utwardzenia zaprojektowano w miejscu istniejącego utwardzenia z delikatnymi zmianami.
- Obrzeża chodnikowe o wymiarach 30cm x 6cm – kolor szaro-beżowy

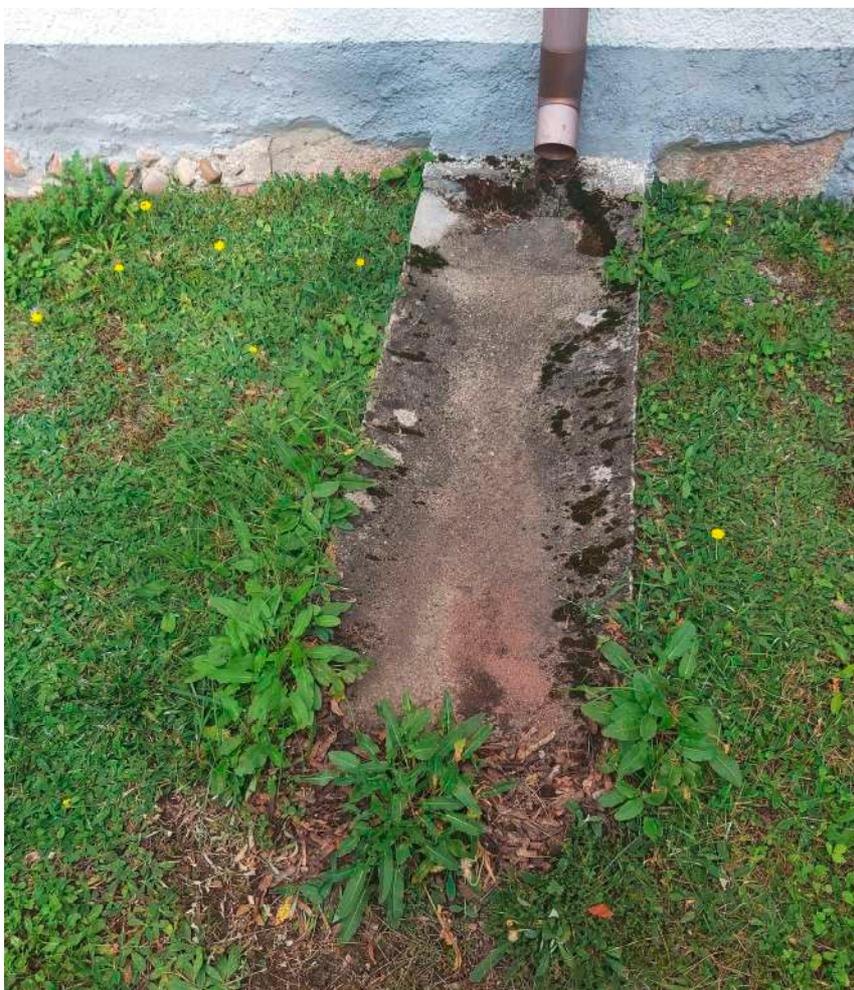
Zdjęcie nr 6: Odprowadzenia wód z rur spustowych na teren przyległy

Betonowe odpływy z rur spustowych są popękane, porośnięte roślinnością i mchem, źle wyprofilowane. Woda opadowa po modernizacji odpływów zostanie zagospodarowana powierzchniowo na terenie działki inwestora w sposób niezmienny stosunków wód na działkach sąsiednich.

Wszystkie betonowe odpływy z nawierzchni trawiastej należy rozebrać, skuć. Następnie należy je odtworzyć z elementów prefabrykowanych. Nowe odpływy (koryta wykonać z granitu.) Mogą być jednolite granitowe lub wykonane z kostki granitowej. W obu przypadkach odpływ powinien być tak wyprofilowany aby odprowadzał wodę opadową minimalnie 2 m od budynku w kierunku terenu biologicznie czynnego. Woda zostanie odprowadzona na teren biologicznie czynny bez naruszenia warunków wodnych działek sąsiednich.

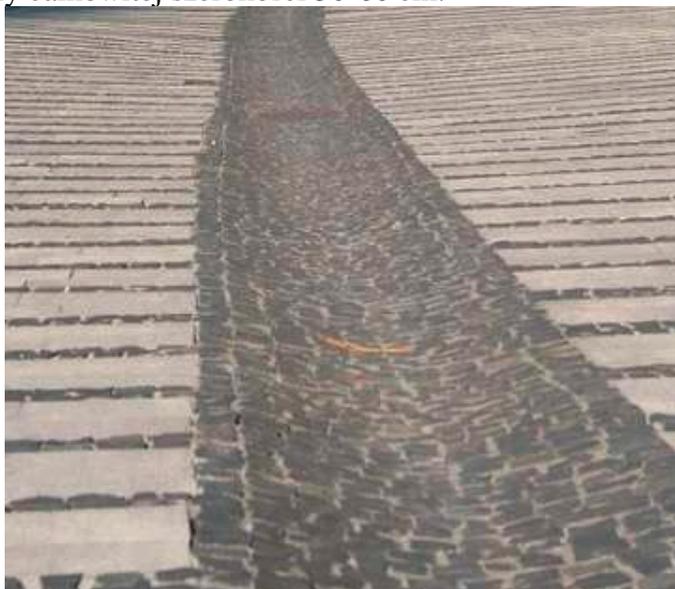
Zdjęcie nr 8: Przykładowy sposób uformowania odpływu wody wykonanego z elementów drobnowymiarowych.

W przypadku wykonania koryta z elementów drobnowymiarowych, elementy te należy uszczelnić. Wielkość spadku powinien zapewnić prawidłowy spływ wody nie powodując zastoju wody w korycie. Długość koryta powinien wynosić 1,5 m – 2,0 m, głębokość w granicach 8-10 cm przy całkowitej szerokości 50-60 cm.
