PROJEKT PRAC REMONTOWYCH I RESTAURATORSKICH W KOŚCIELE PARAFIALNYM W ŁUPAWIE WRAZ Z WYMIANĄ UTWARDZEŃ TERENU

Adres kategoria obiekту budowlanego	Łupawa 38, 76 – 242 Łupawa dz. nr ewidencyjny: 166 obręb ewidencyjny: 0010 Łupawa, jednostka ewidencyjna: gmina Potęgowo ID działki: 221207_2.0010.166 Kościół Parafialny pw. Matki Boskiej Częstochowskiej w Łupawie Kategoria obiektu budowlanego: X Nr rejestru zabytków Województwa Pomorskiego 201 (nr dawnego rejestru zabytków Województwa Słupskiego - 76) Data wpisu – 02.02.1961
Inwestor	Parafia pw. Matki Boskiej Częstochowskiej w Łupawie Łupawa 38 76 – 242 Łupawa
Zgodnie z wymogami art. 34, ust. 3d punkt 3 ustawy z dnia 7 lipca 1994r. „Prawo Budowlane” oświadczam, że projekt prac remontowych i restauratorskich budynku kościoła Parafialnego pw. Matki Boskiej Częstochowskiej w Łupawie wraz z wymianą utwardzeń terenu na działce o nr ewidencyjnym nr 166 w obrębie ewidencyjnym Łupawa, jednostka ewidencyjna gmina Potęgowo, dla potrzeb i warunków miejscowych został sporządzony zgodnie z obowiązującymi przepisami oraz zasadami wiedzy technicznej na dzień opracowania.

Słupsk luty 2024 roku

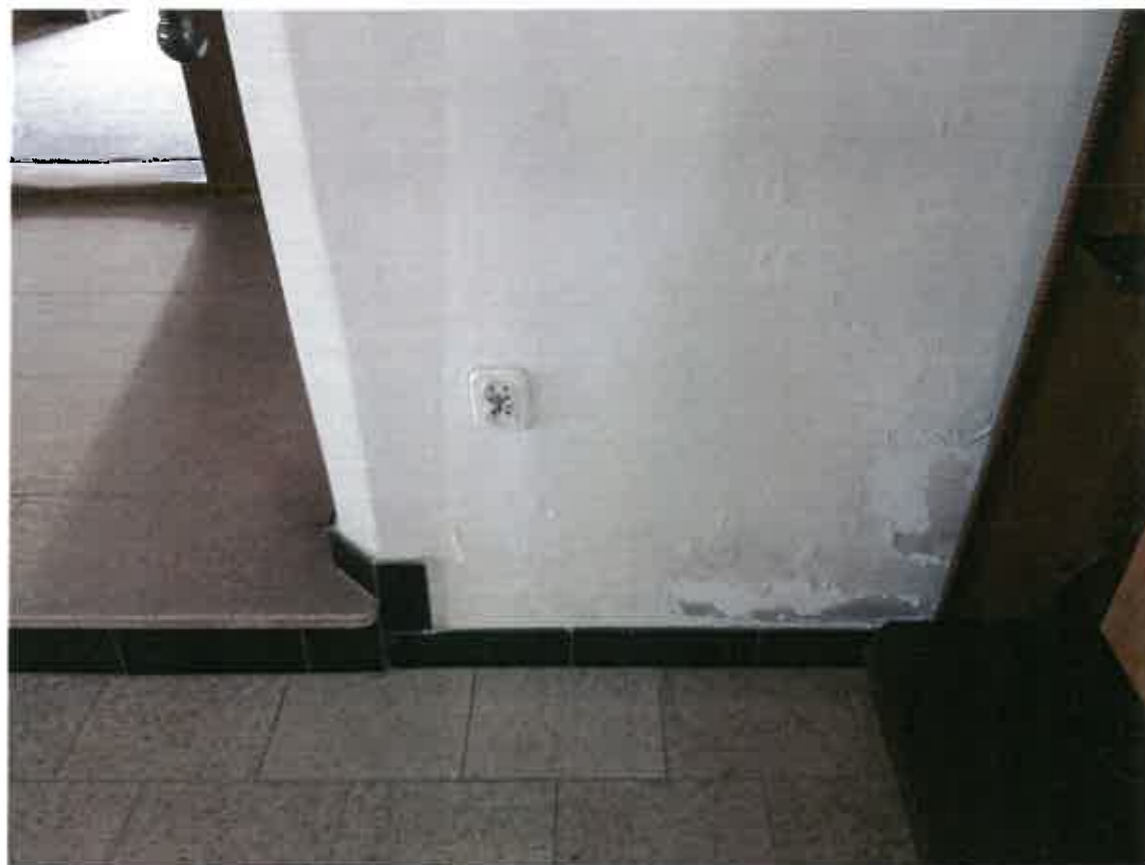
Zdjęcie nr 1: Łuszczenie farby emulsyjnej na ścianie wewnętrznej

Podczas wizji wykonanej we wnętrzu Kościoła stwierdzono, że przed malowaniem ścian farbą emulsyjną na ścianach przeprowadzono szpachlowanie powierzchni niewłaściwym materiałem. Użyto szpachli z zawartością gipsu (lokalizację pokazano na zdjęciu nr 2). Na powierzchni tynku gipsowego w środowisku zwiększonego zawilgocenia powstają plamy, wykwyty. Ta wilgoć powoduje łuszczenia gipsu co docelowo powoduje łuszczeniem farby.

Jedną z cech farby emulsyjnej jest to, że pomalowana powierzchnia „nie oddycha”. Wilgoć pochodząca z tynku i muru kumuluje się pod farbą doprowadzając ją do powstawaniu pęcherzy, a w rezultacie odpadnięciu łuszczącej się farby.

- demontaż ruchomych elementów ścian (obrazy) i zabezpieczenie ich poza miejscem działań.
- zabezpieczenie posadzki i stałych elementów wyposażenia (ławki, okna, empora itp.)
- usunięcie warstwy farby emulsyjnej oraz gipsu szpachlowego
- powierzchnie zagruntować (UNIGRUNT)
- wyrównanie powierzchni ścian. Prace te należy wykonać wapienną zaprawą o minimalnym uziarnieniu następnie dokonać przetarcia powierzchni
- dwukrotne malowanie farbą krzemianową (dla powierzchni wewnętrznych) np. Remmers lub podobne
- do malowania zastosować farbę białą tej samej firmy

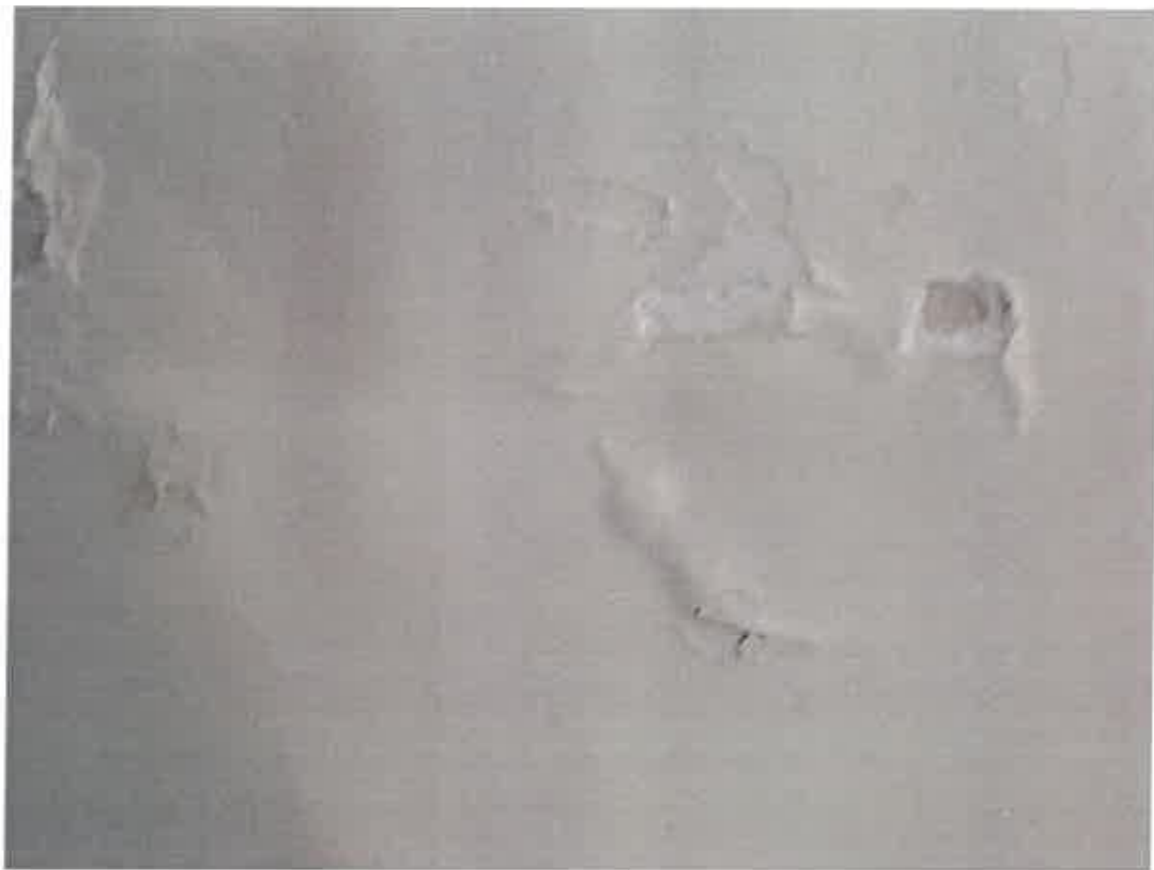
Zdjęcie nr 2: Odpadające pęcherze farby na ścianach wewnętrznych

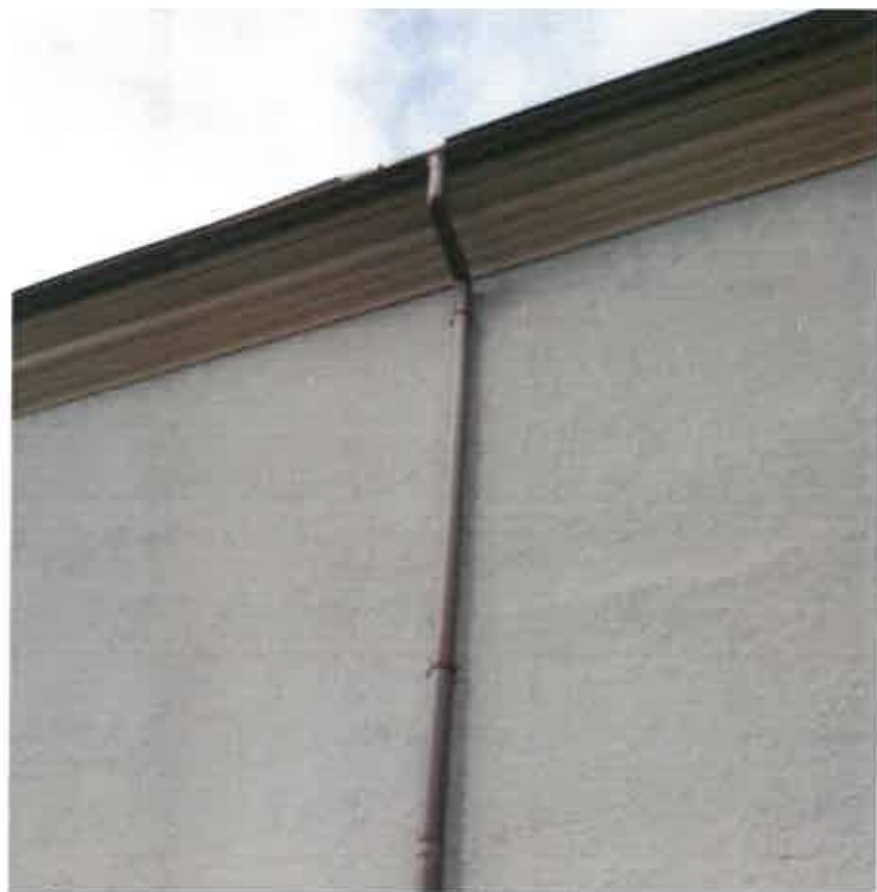
Zdjęcie nr 3: ubytki rynny w miejscu spływu wody do rury spustowej.

Podczas wizji sterdzono iż zamontowane rynny oraz rury spustowe mają zbyt mały przekrój w stosunku do powierzchni dachu. Na obiekcie zamontowano rynny 120mm oraz rury spustowe o 100mm. Przy zwiększonych opadach deszczu system nie ma możliwości na bieżąco odprowadzić wodę deszczową z dachu. Woda ta przelewa się przez rynne i spływa po powierzchni ściany. Dodatkowo w okresie zimowym woda ze śniegiem i lodem blokuje „wejście” do rur spustowych. Przy tak dużej powierzchni dachu należy zastosować większy przekrój rynien i rur spustowych.

Zaprojektowano rynny dachowe systemowe z blachy miedzianej o szerokości 1/2 Ø150mm Rynny należy zamocować na hakach ze spadkiem 0,5% w kierunku rury spustowej. Haki pod rynny należy mocować do deski okapowej w rozstawie maksymalnym co 60cm. Łączenie odcinków rynien zaprojektowano na złączki z uszczelką. Rury spustowe dachu systemowe o średnicy 120mm prefabrykowane. Rury spustowe należy rozmieścić w istniejących miejscach oraz dodać dwie dodatkowe rury na tyłach kościoła. Rury spustowe montować do ścian budynku używając obejm w rozstawie maksymalnym co 2,0m. Pierwszą górną obejmę należy zamontować bezpośrednio pod kolanem łączącym rurę spustową z rynną.

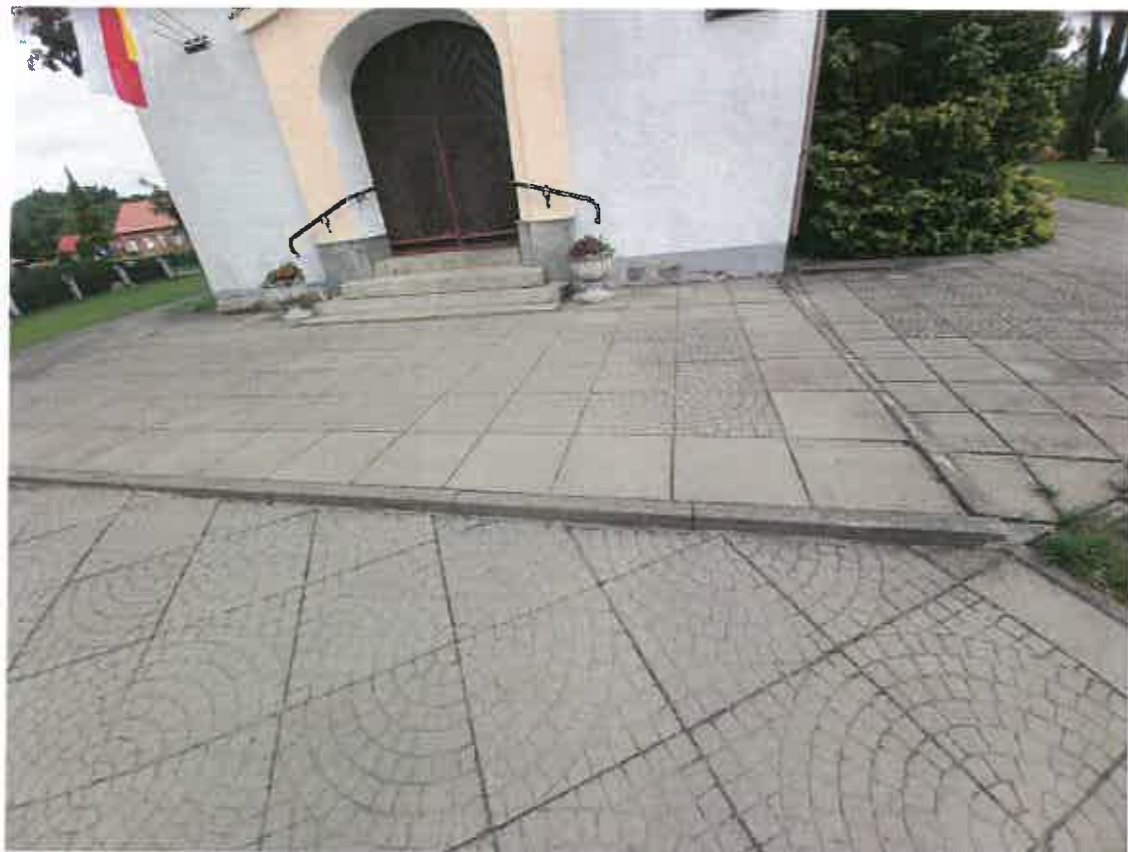
Wokół kościoła zostały wykonane utwardzenia w formie ścieżek, dojść od bramy do wejścia głównego kościoła. Aktualnie całość utwardzenia jest wykonana z płyt chodnikowych betonowych (gładkie i ozdobne). Płytki w kilku miejscach klawiszują, oraz nierównomiernie osiadły. Powierzchnia utwardzona jest w dobrym stanie technicznym lecz wymaga poprawy praktycznie na całej powierzchni utwardzonej. Dodatkowo brak spadków chodników powoduje zaleganie wody opadowej na terenie utwardzonym. W spoinach elementów drobnowymiarowych wyrastają trawy oraz inne rośliny. Dodatkowo obrzeże wykonane bez odpowiedniego oporu powoduje że płytki „rozjeżdżają się” zmieniając profil ścieżki. Dodatkowo próg przed wejściem do kościoła powoduje brak możliwości dostępu dla osób poruszających się na wózkach inwalidzkich oraz z trudnościami ruchowymi.

Zdjęcie nr 4: Utwardzenie przy wejściu do Kościoła – próg w twarzeniu

- Utwardzenie terenu z elementów drobnowymiarowych - kostka betonowa h=8cm, wymiary zewnętrzne ~36x26cm.
- Geometrię utwardzenia zaprojektowano w miejscu istniejącego utwardzenia z delikatnymi zmianami.
- Obrzeża chodnikowe o wymiarach 30cm x 6cm – kolor szaro-beżowy

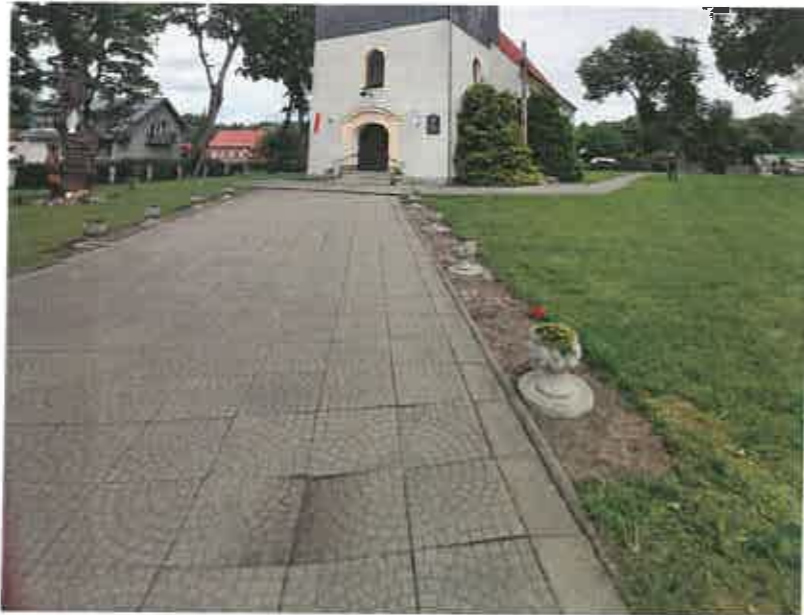
Zdjęcie nr 5: Utwardzenie od bramy do Kościoła – widoczne załamanie płytek

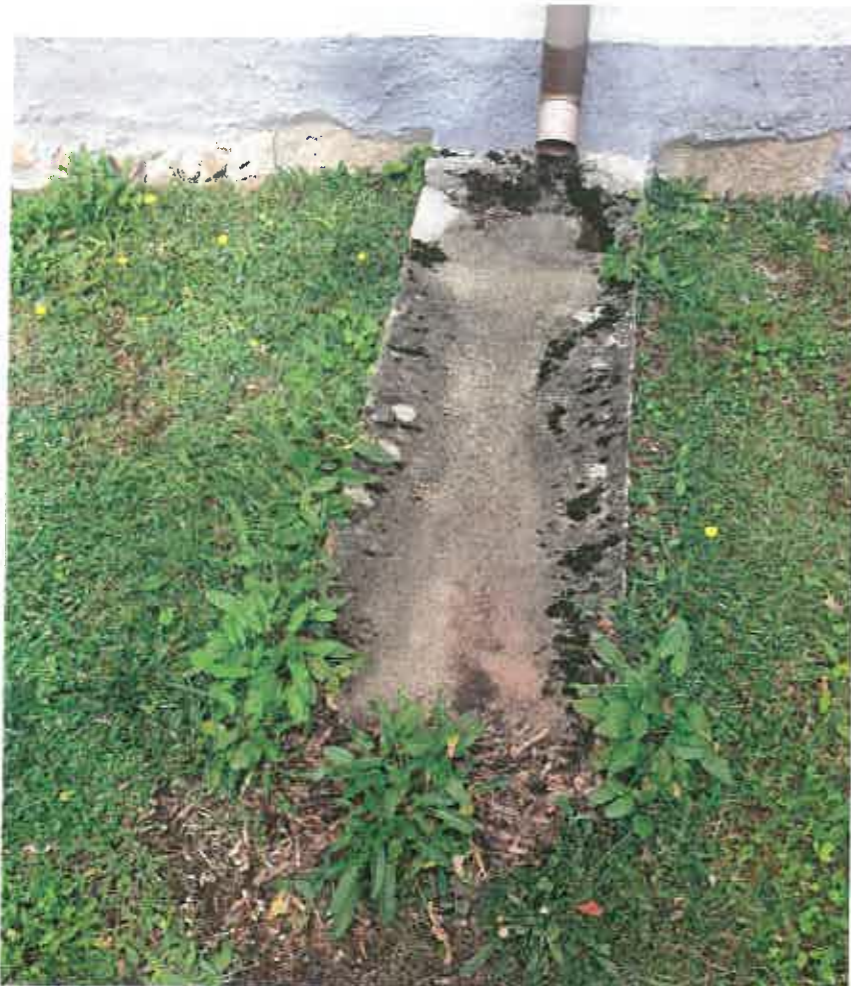
Zdjęcie nr 6: Odprowadzenia wód z rur spustowych na teren przyległy

Betonowe odpływy z rur spustowych są popękane, porośnięte roślinnością i mchem, źle wyprofilowane.

Wszystkie betonowe odpływy z nawierzchni trawiastej należy rozebrać, skuć. Następnie należy je odtworzyć z elementów prefabrykowanych. Nowe odpływy (koryta wykonać z granitu.) Mogą być jednolite granitowe lub wykonane z kostki granitowej. W obu przypadkach odpływ powinien być tak wyprofilowany aby odprowadzał wodę opadową od budynku w kierunku terenu biologicznie czynnego. Zaleca się wykonanie ogrodów deszczowych na terenie działki.

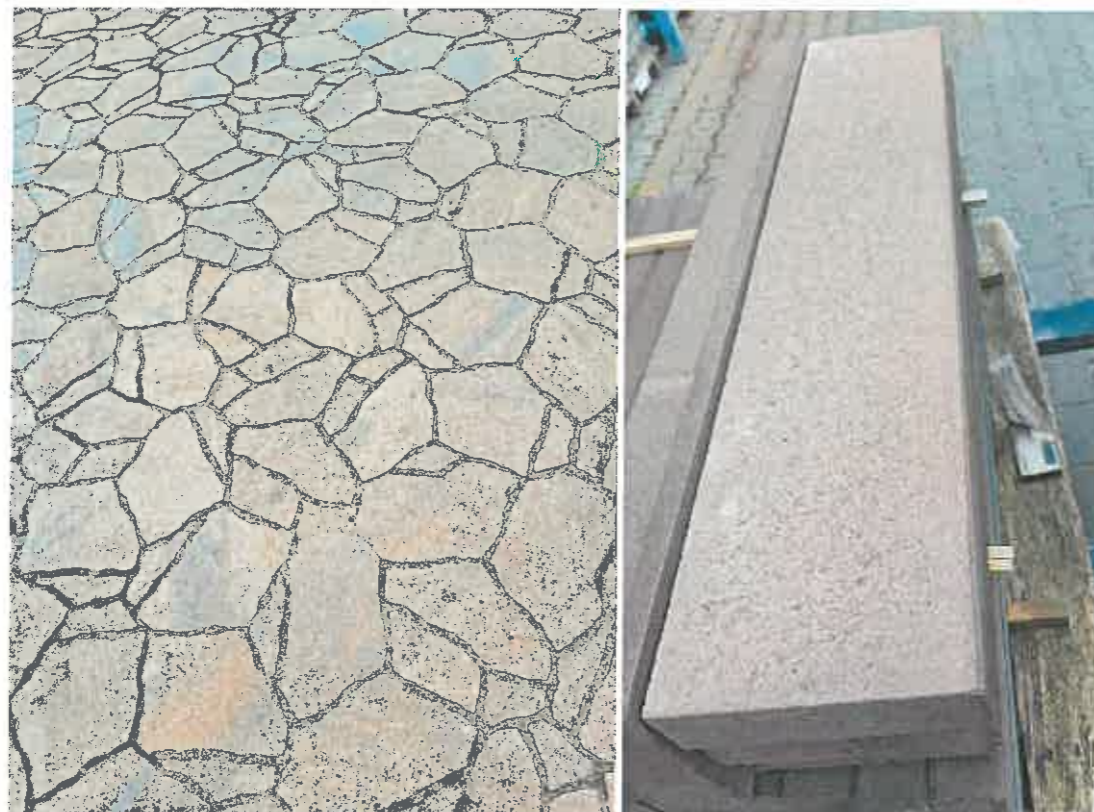
Zdjęcie nr 7: Wzór ułożenia utwardzenia oraz obrzeża chodnikowego

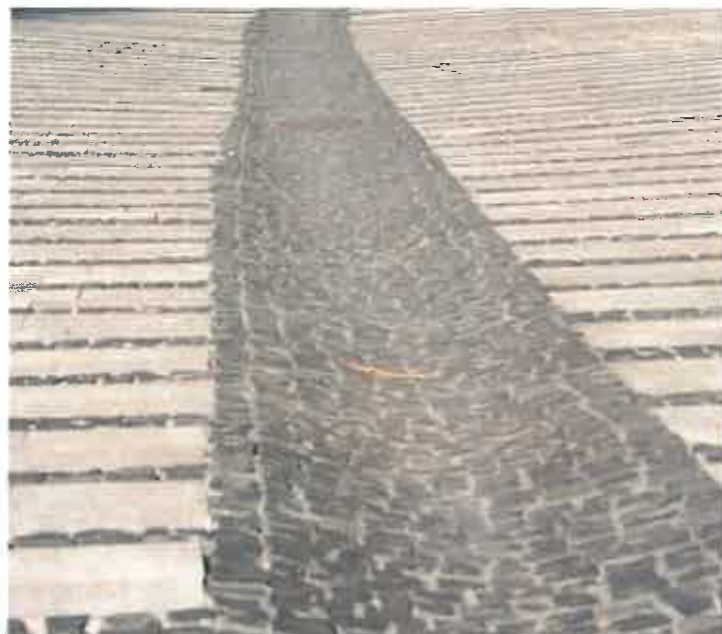
W przypadku wykonania koryta z elementów drobnowymiarowych, elementy te należy uszczelnić. Wielkość spadku powinien zapewnić prawidłowy spływ wody nie powodując zastoju wody w korycie. Długość koryta powinien wynosić 1,5 m – 2,0 m, głębokość w granicach 8-10 cm przy całkowitej szerokości 50-60 cm.

Zdjęcie nr 8: Przykładowy sposób uformowania odpływu wody wykonanego z elementów drobnowymiarowych.
